INDICAÇÃO Nº 175/2024

Sugere ao Excelentíssimo Senhor Governador do Estado de Roraima que seja atendida à solicitação de reestruturação da ponte localizada na vicinal 6 cerca de 2 km Vila do Paredão, localizada no município de Alto Alegre - Roraima.

RELATÓRIO FOTOGRAFICO

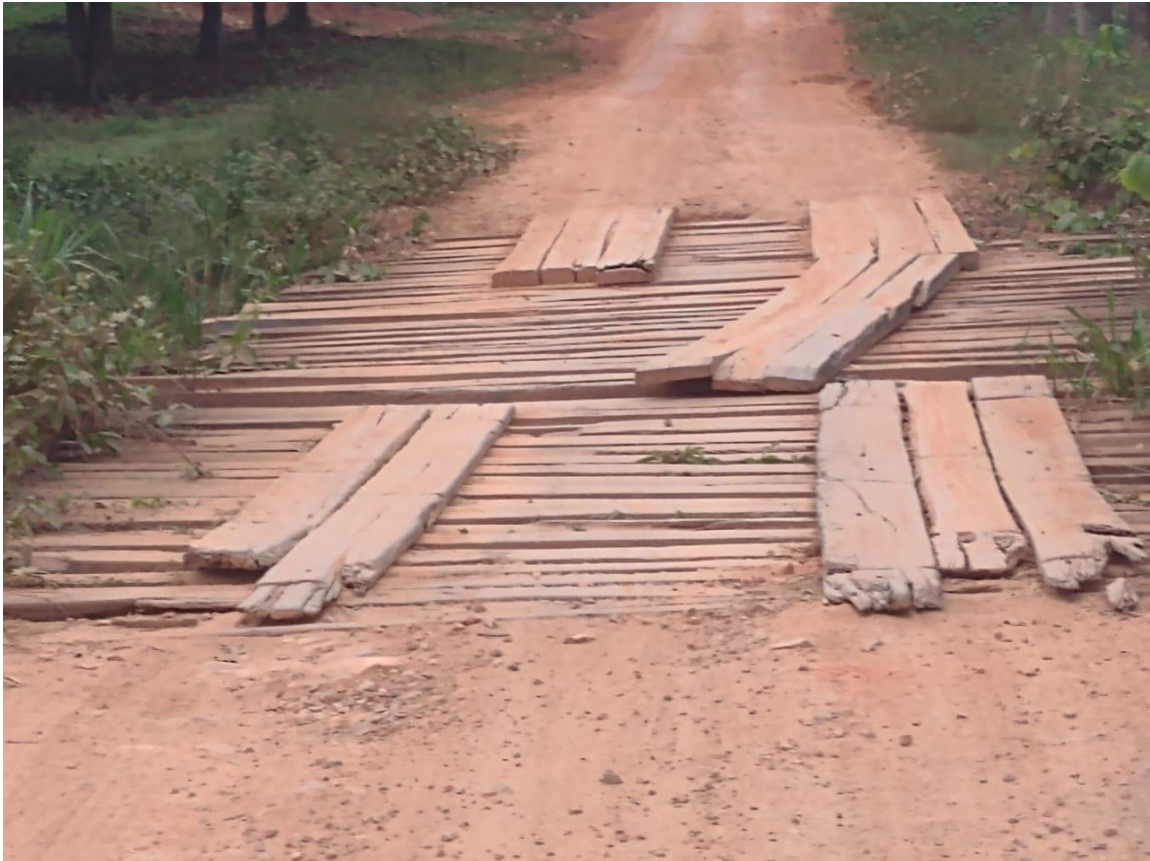
Figura 01: Ponte de madeira em péssimas condições. (Fonte: Dos Autores 2024)

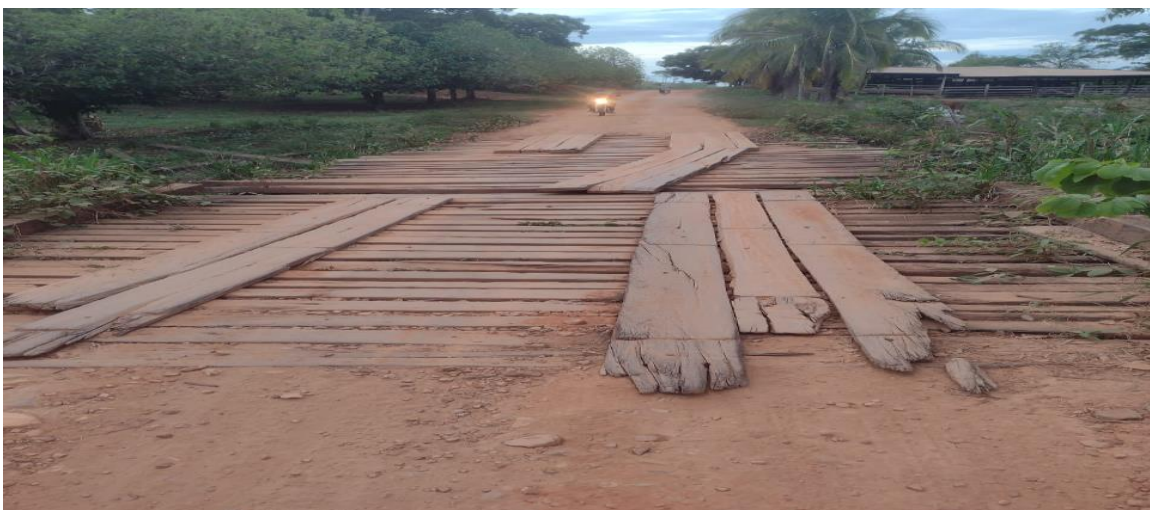
Figura 02: Ponte de madeira com condutor trafegando. (Fonte: Dos Autores 2024)

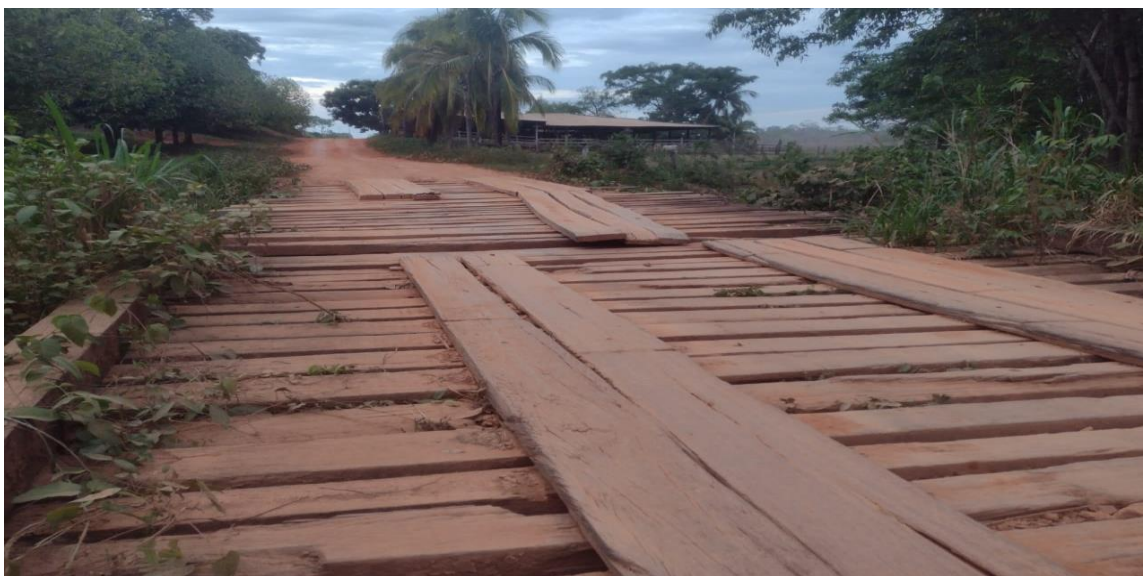
Figura 04: Ponte de madeira com madeiras soltas e sem proteção (Fonte: Dos Autores 2024)

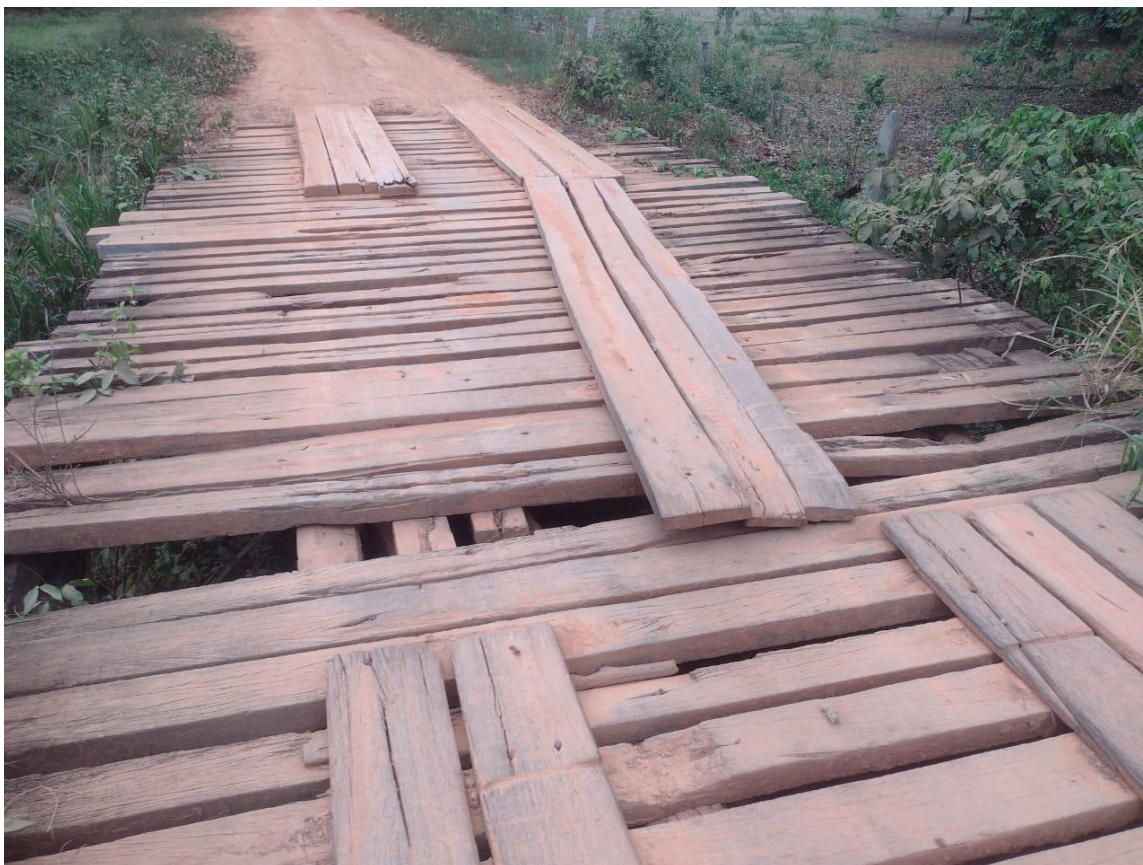
Figura 05: madeiras soltas com buracos e sem proteção. (Fonte: Dos Autores 2024)
