INDICAÇÃO Nº 104 /2026

Sugere ao Excelentíssimo Senhor Governador do Estado de Roraima que seja atendida a solicitação de manutenção estrutural na biblioteca e da central de ar-condicionado da Escola Estadual de 1º e 2º graus Ana Libória, localizada no município de Boa Vista/RR.

**RELATÓRIO FOTOGRÁFICO
ANEXO I**

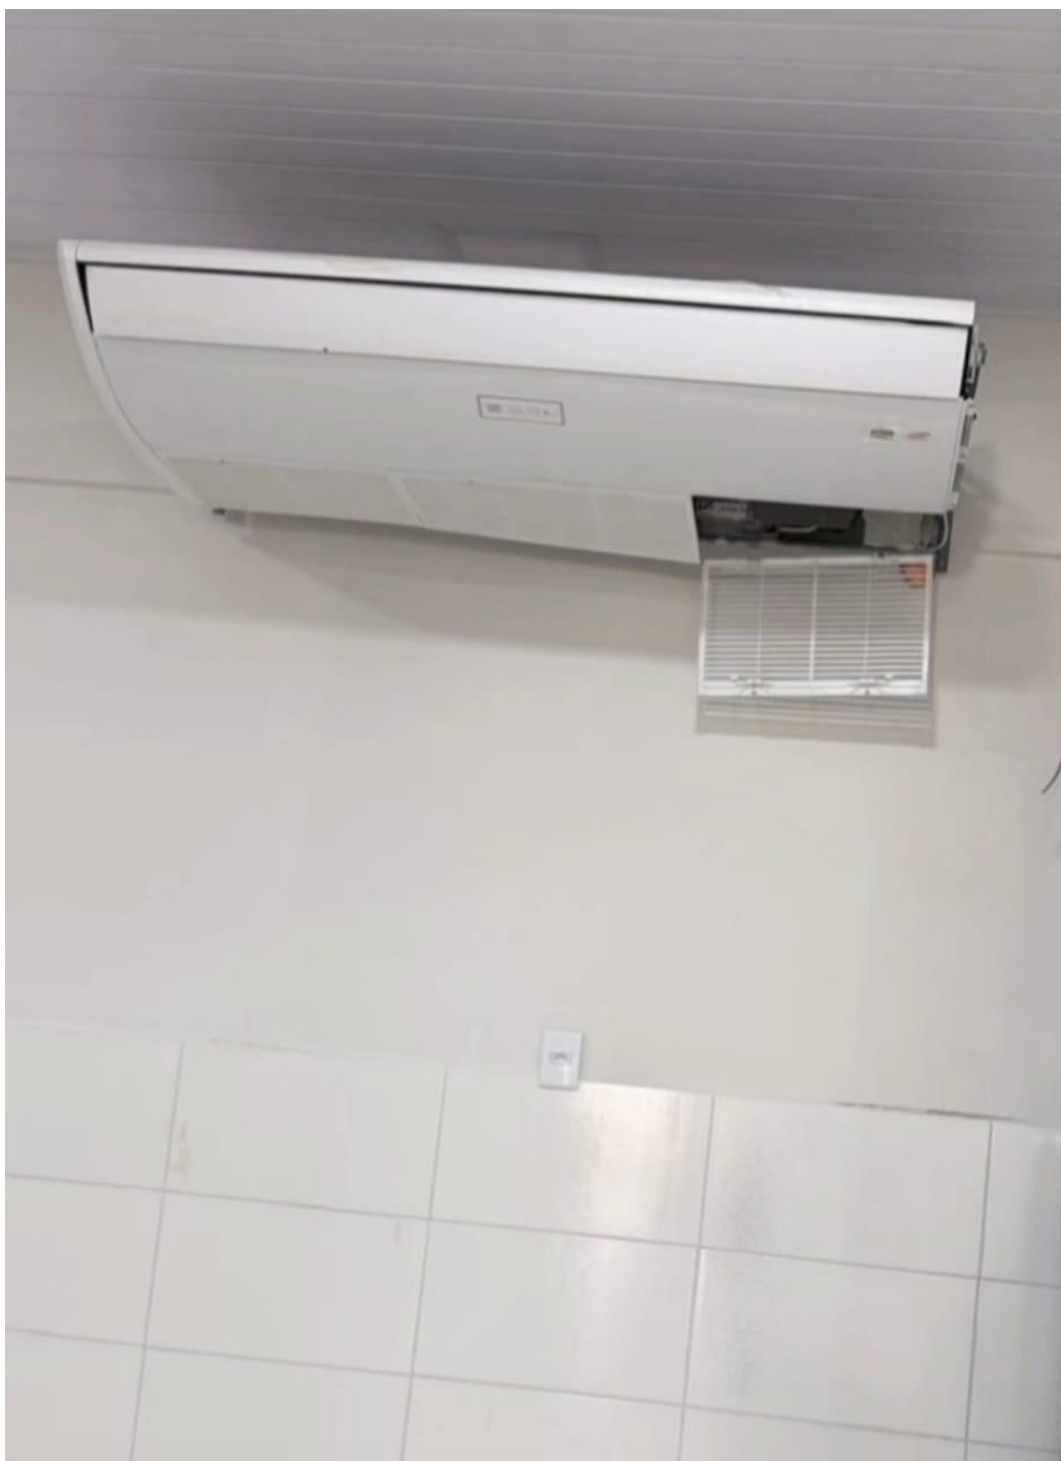
Figura 1: Placa de central de ar-condicionado caindo e quebrada. Fonte: Reprodução.

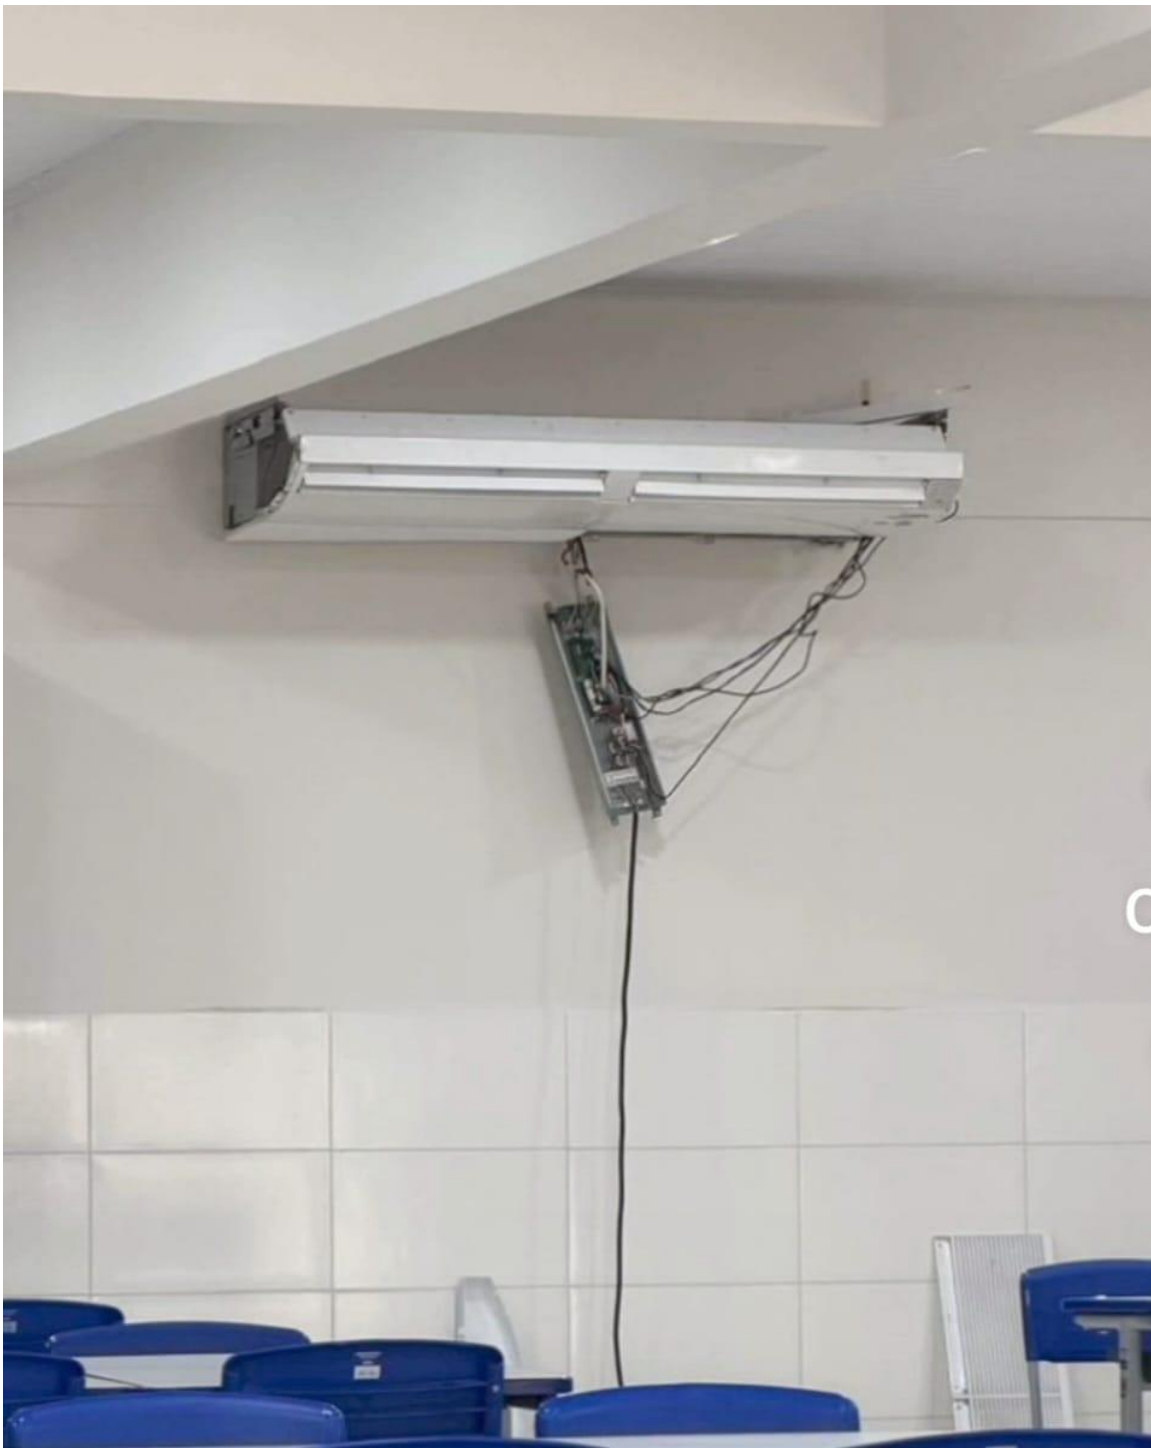
*Figura 2: Parte da central de ar- condicionado caindo e com a fiação elétrica aparecendo.
Fonte: Reprodução.*

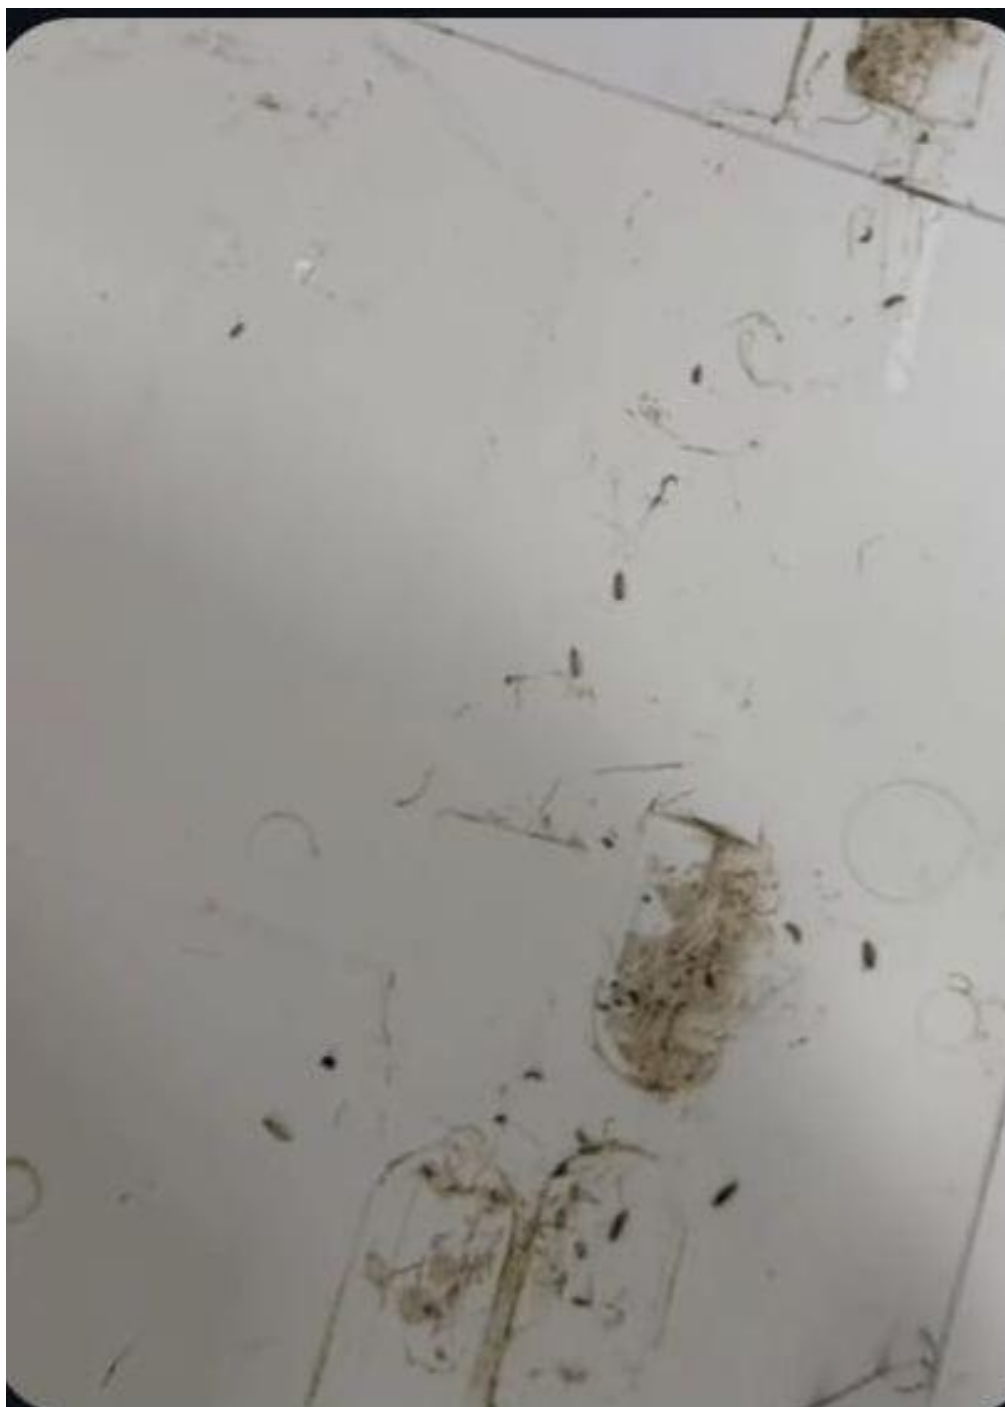
Figura 3: Pisos das salas de aulas sujos e sem limpeza. Fonte; Reprodução
