**INDICAÇÃO n.º<sup>223</sup>/2026**

**Sugere ao Excelentíssimo Senhor Governador do Estado de Roraima a Reforma da Escola Estadual Indígena Wai Wai, situada na Comunidade de Jatapuzinho, em Caroebe/RR.**

**RELATÓRIO FOTOGRÁFICO  
DA ESCOLA ESTADUAL INDIGENA WAI WAI  
ANEXO I**

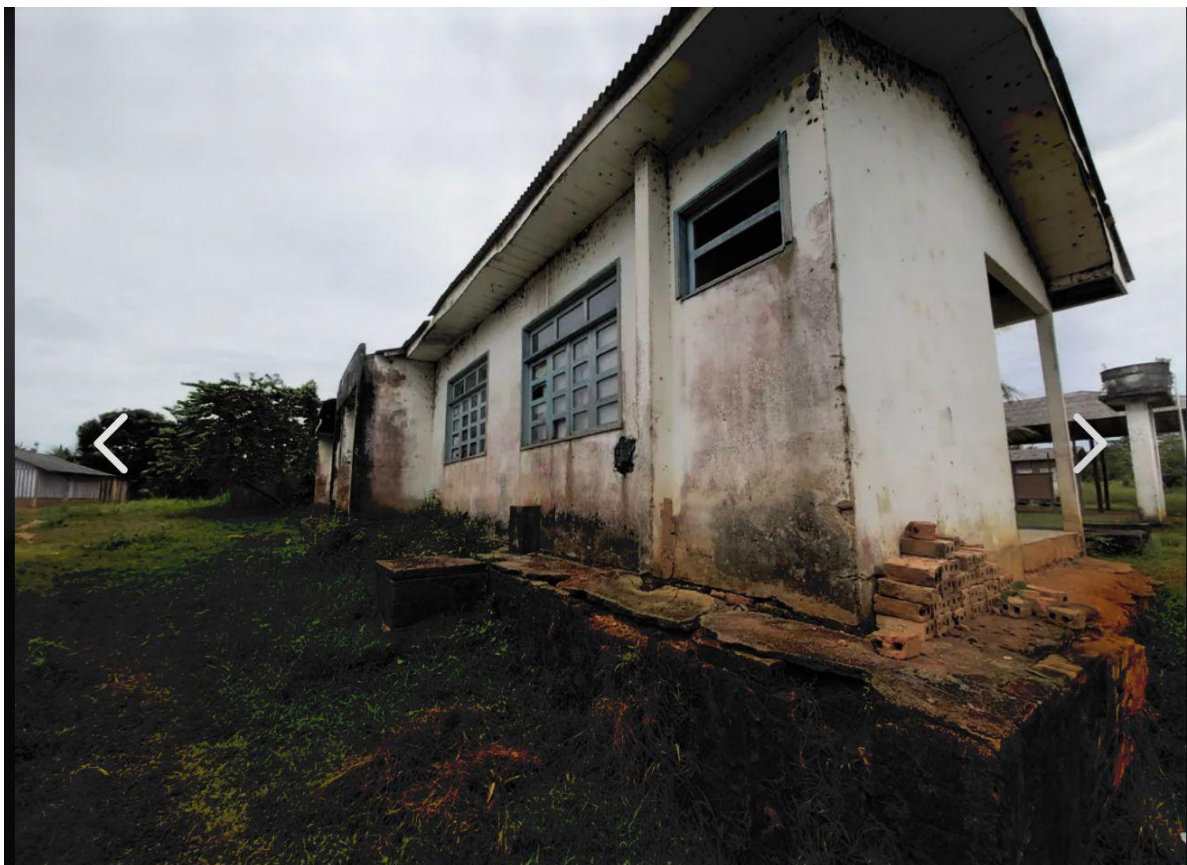
*Figura 1: Parte externa da Escola com Paredes completamente desgastadas e morfadas, sem janelas;  
Fonte: Folha bv.*

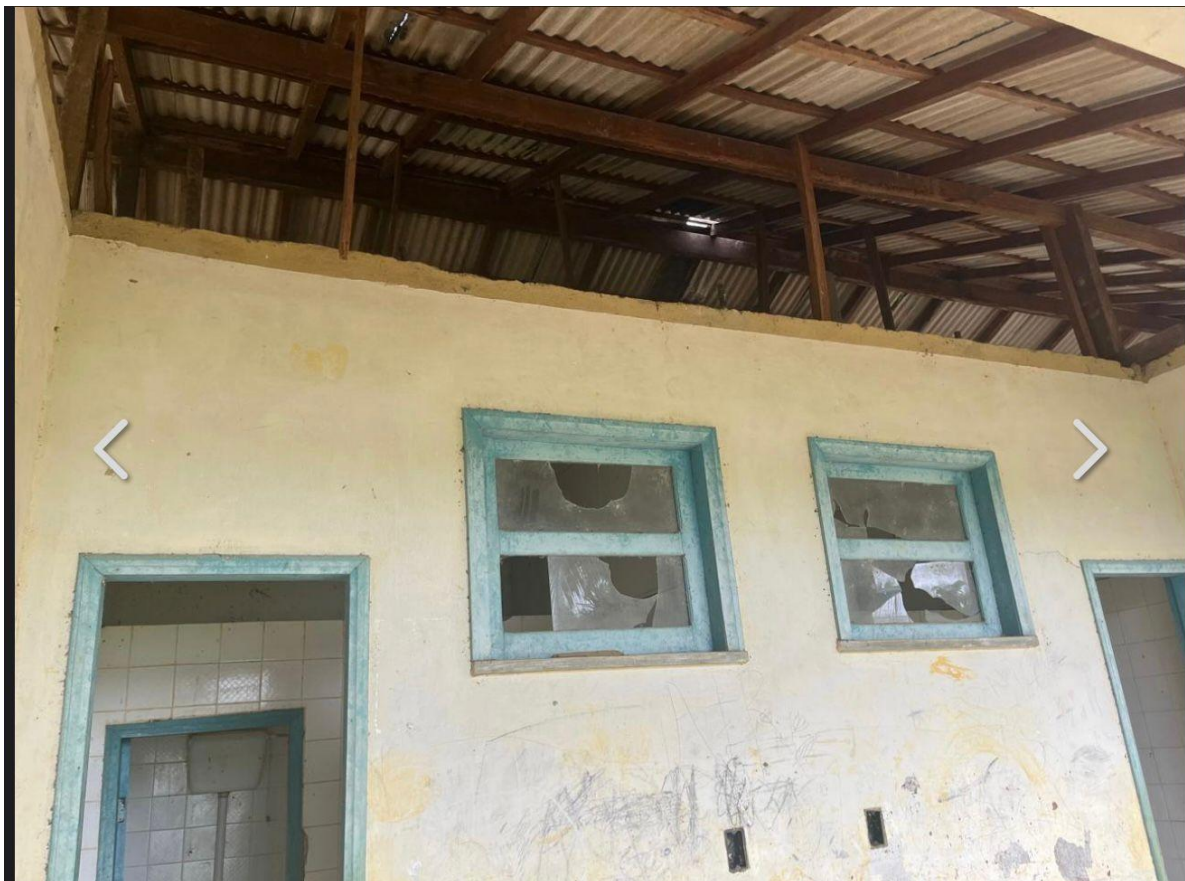
**ANEXO II :**

*Figura 2 : Banheiro com porta e janelas depredadas e telhado com infiltrações;  
Fonte: Folha bv.*

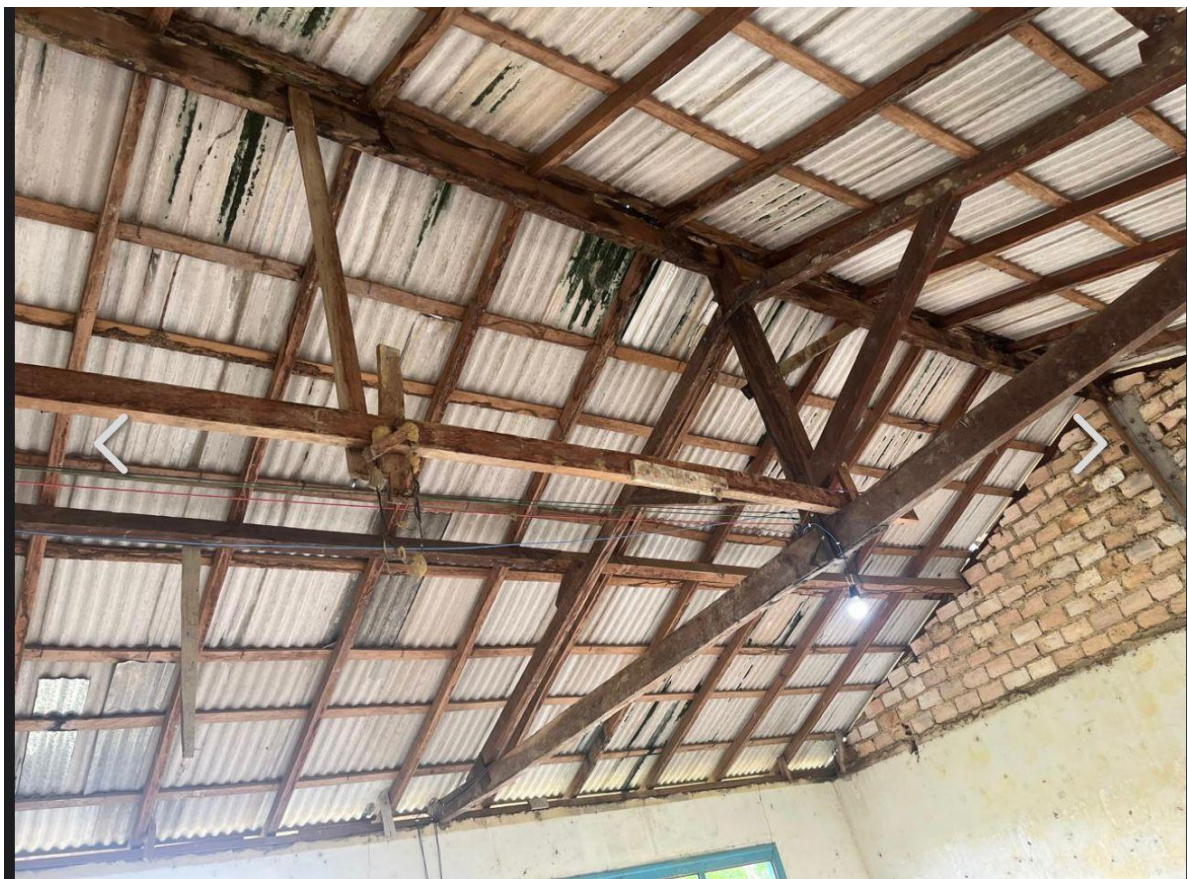
**ANEXO III:**

*Figura 3: Telhado da escola apresentando sinais de deterioração.*
